# KENWOOD

**Algunas correcciones que pueden mejorar perceptiblemente el TS-940S que ya es muy famoso por su recepción.**

## Dedicado al detallista

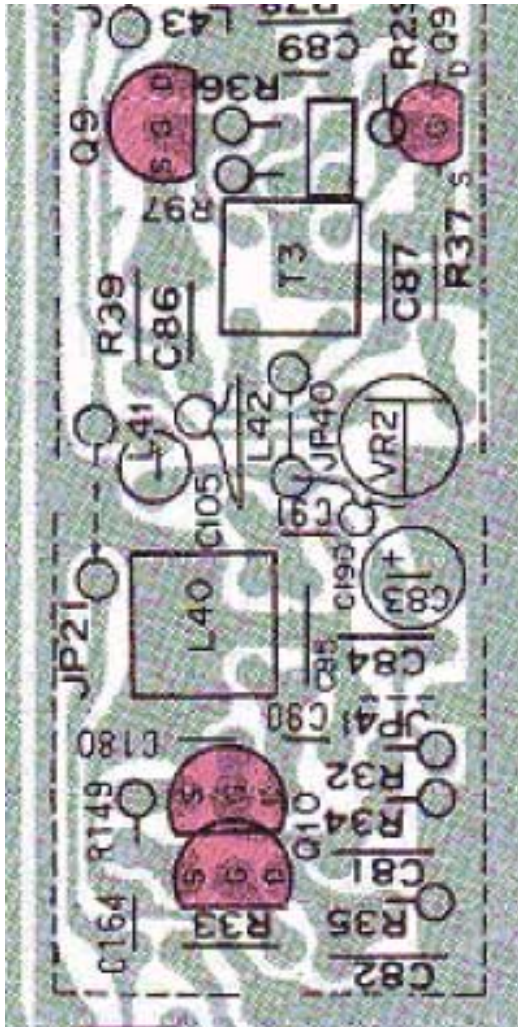
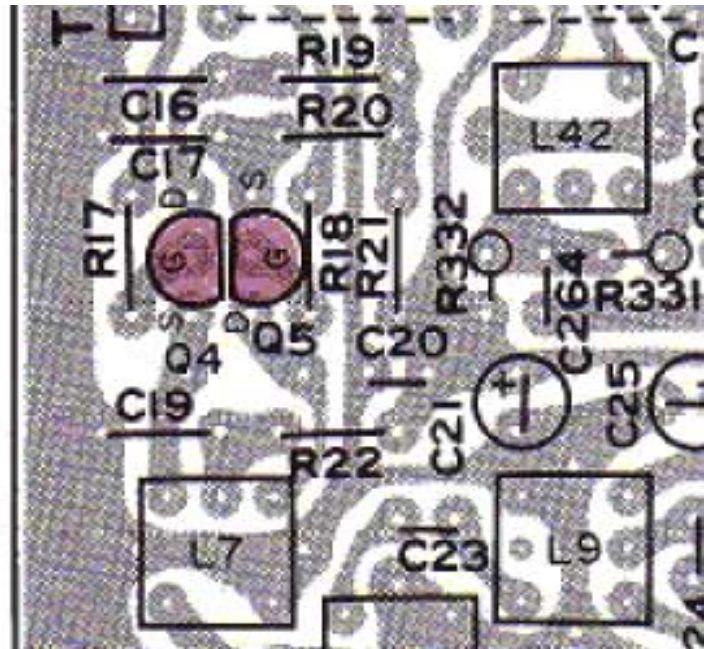
Observe el diagrama de ganancia en el manual de reparaciones. Con los FETs en la posición derecha, tendríamos 12.5 de aumento de los dB en el preamplificados del RF y 17 dB en el segundo mezclador equilibrado en los puntos indicados en la figura arriba. Seria interesante medir estos aumentos antes de la corrección. Con esta medición tendríamos una idea de las perdidas de la sensibilidad debido a los errores.

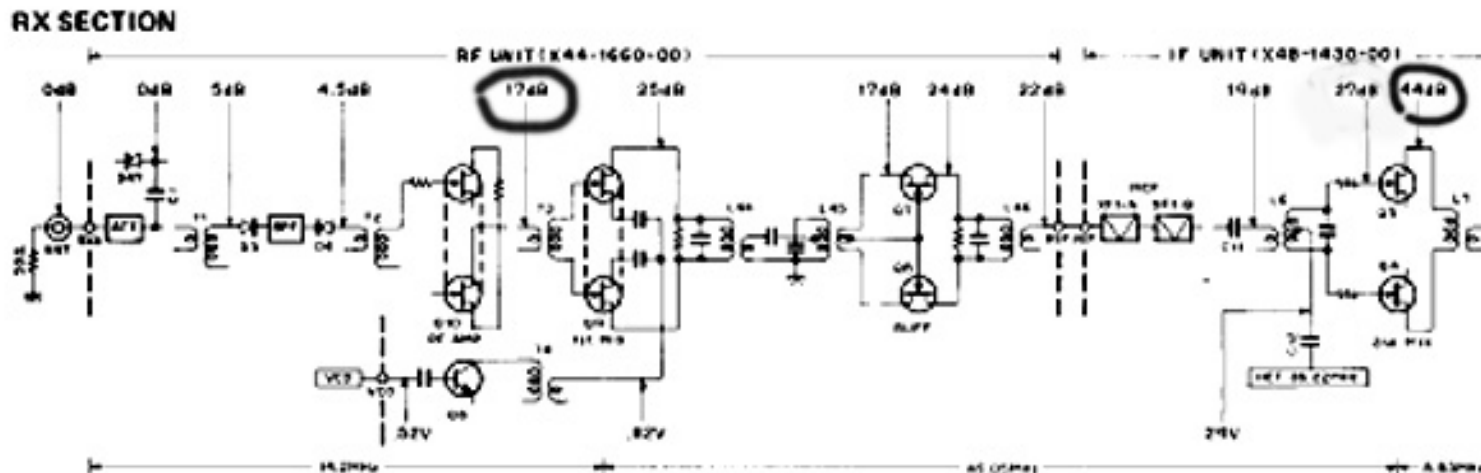
Observe el diagrama de ganancia en el manual de reparaciones. Con los FETs en la posición derecha, tendríamos 12.5 de aumento de los dB en el preamplificados del RF y 17 dB en el segundo mezclador equilibrado en los puntos indicados en la figura arriba. Sería interesante medir estos aumentos antes de la corrección. Con esta medición tendríamos una idea de las pérdidas de la sensibilidad debido a los errores.

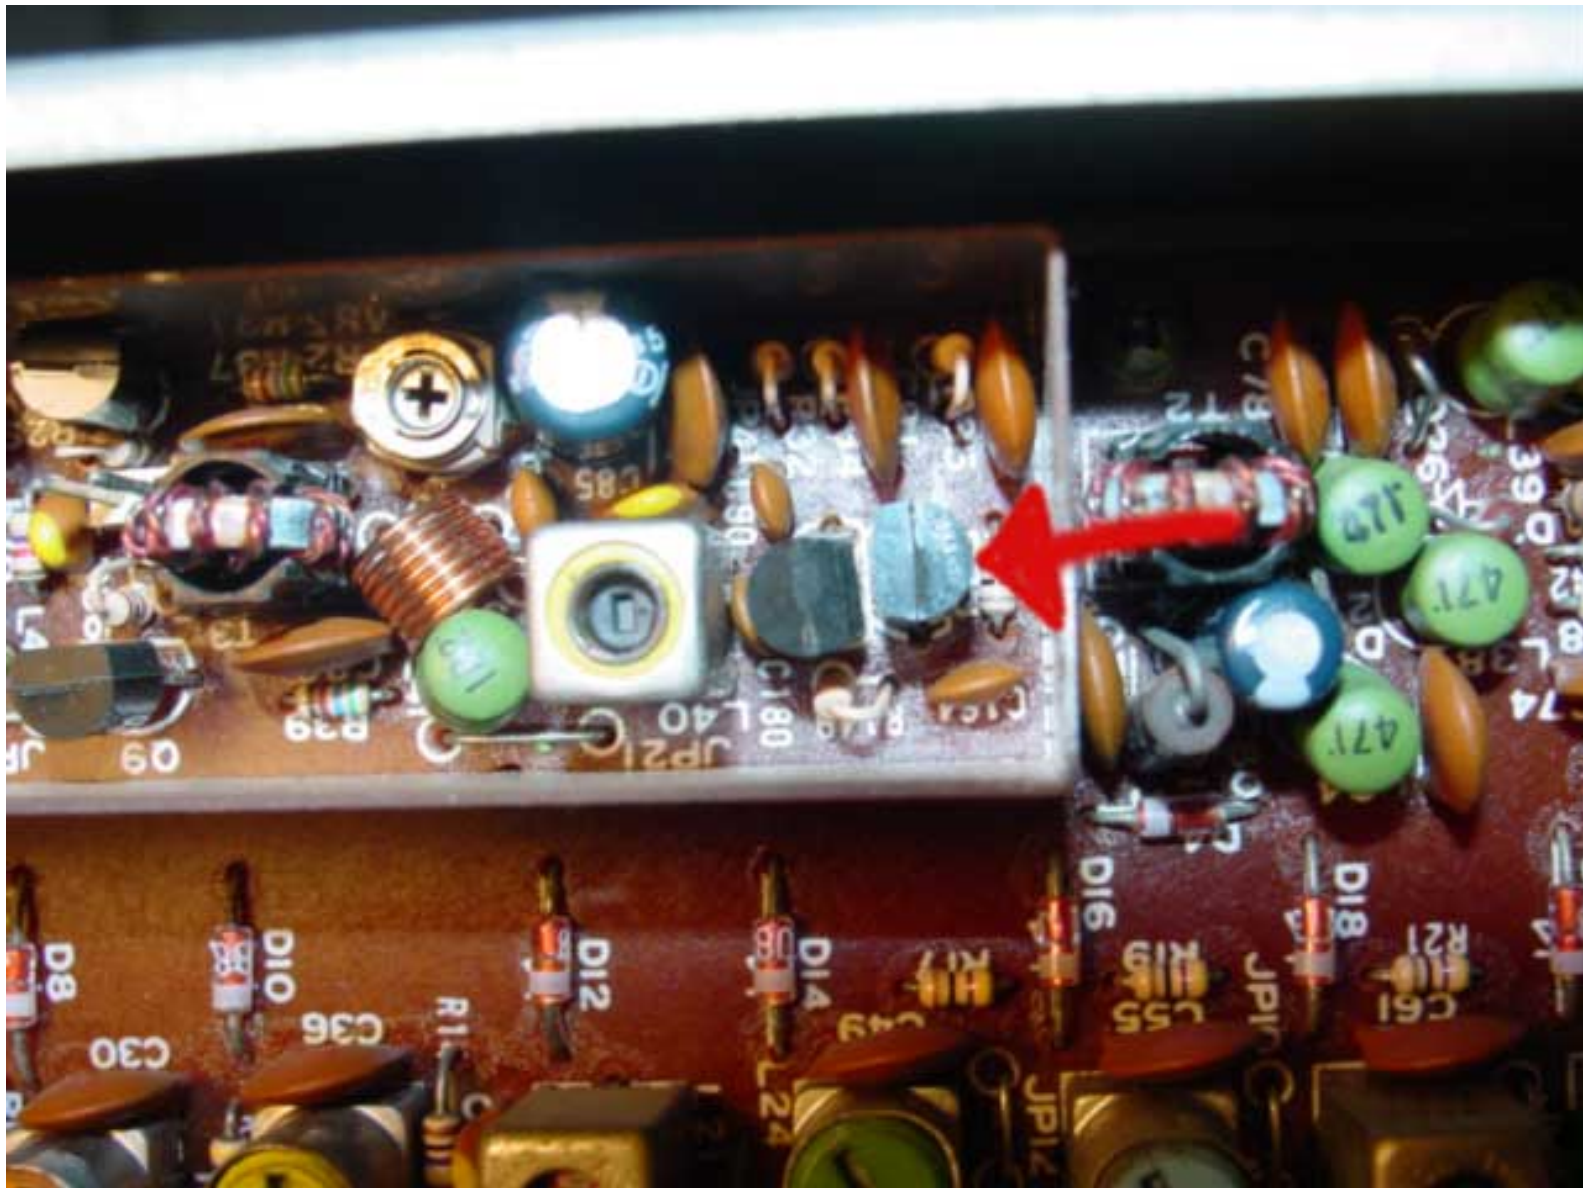
Para comenzar, me extrañó la posición de los FET del preamplificados de antena, en el circuito impreso, pero solamente algunos días después conseguí concentrarme en esto y ver que el circuito de cascode estaba correcto en el diagrama esquemático pero errado en el diagrama de la placa del circuito impreso en el manual. Estaba errado también en el diagrama del fenolito.

Observé también que un FET se calentaba más que el otro. Bastó retirar el FET Q19, girarlo en 180° e soldarlo de nuevo.

En consecuencia no creo que los FETs sean simétricos con relación a la fuente y el drenaje.

Esta figura muestra el FET en la posición correcta.

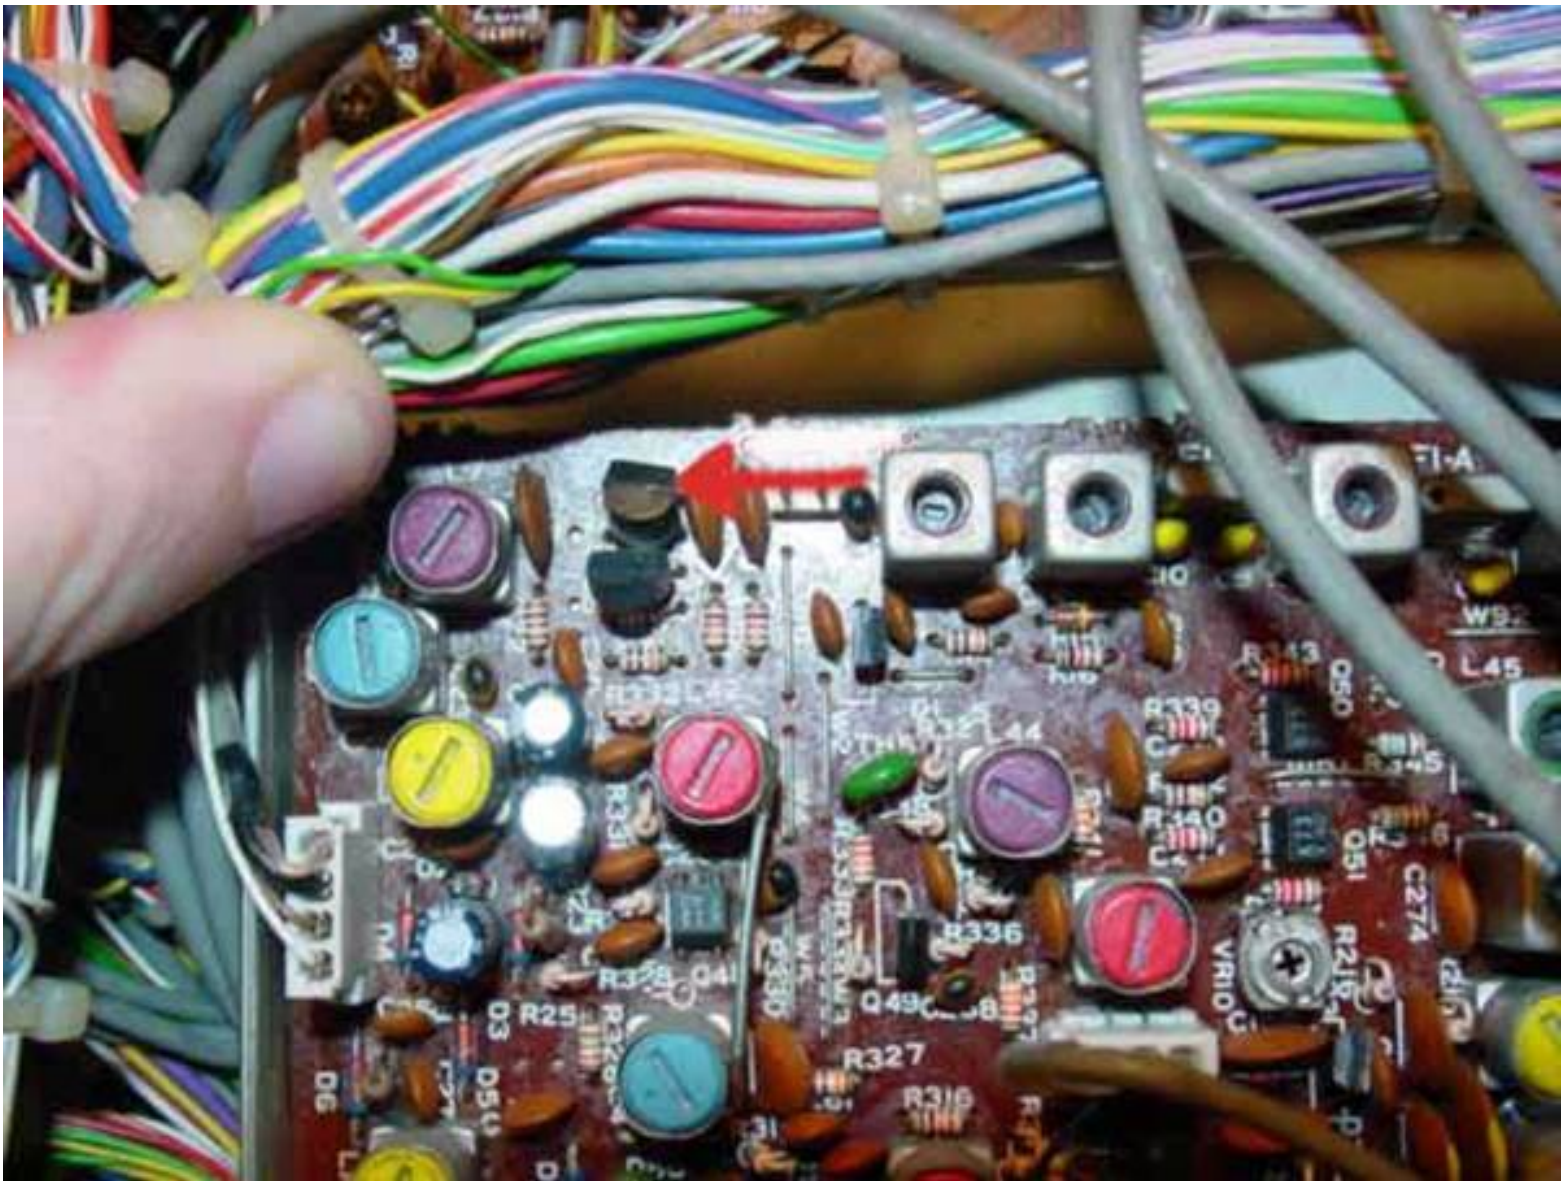
Siguiendo el circuito de recepción y, revisando la placa, allá estaba el otro "bug": en el segundo conversor balanceado (o "desbalanceado"), en la IF UNIT, más un FET (Q4) de puerta simple invertido, perjudicando la conversión, la ganancia y aún el AGC.

Esta figura muestra el FET en la posición correcta.

Eliminadas estas pérdidas, mi famoso TS-940S ganó más de 10 dB. Yo tuve que reajustar el S-Meter, tanto el ajuste de 0 dB como el de la escala de S9.
